# SANACIJA LEŽIŠČ JEKLENEGA MOSTU ČEZ REKO SAVINJO V KM 522+446 ŽELEZNIŠKE PROGE LAŠKO–CELJE

## REPAIR OF STRUCTURAL BEARINGS OF STEEL BRIDGE OVER THE SAVINJA RIVER IN KM 522+446 RAILWAY LINE LAŠKO–CELJE

**Strokovni članek**

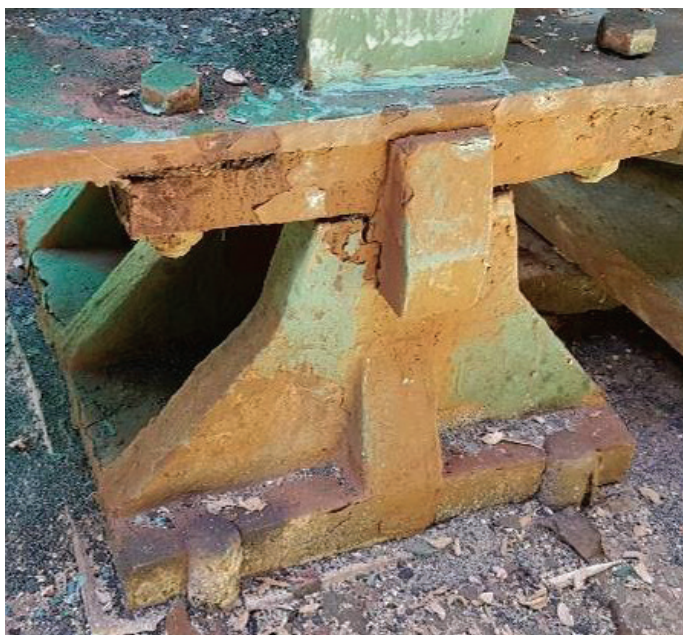
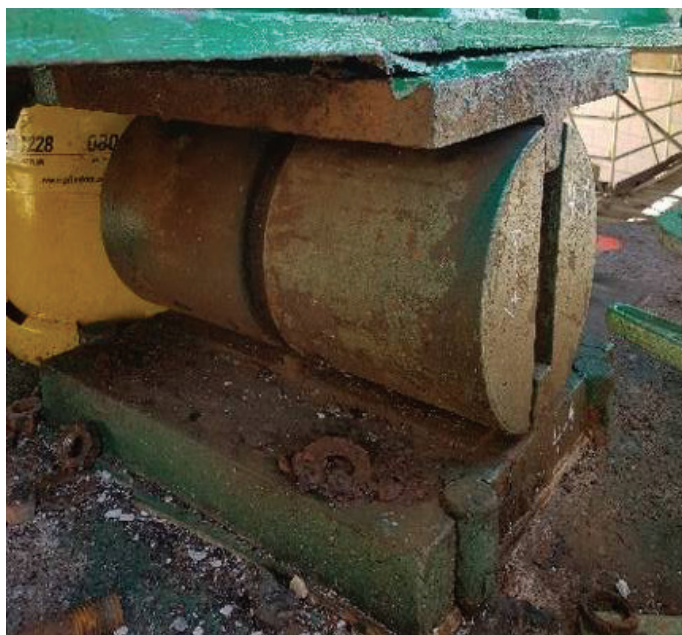
Slika 4 • Nepomično ležišče (levo) in pomično ležišče (desno) pred sanacijo.

V juliju in avgustu 2018 je Inštitut za metalne konstrukcije (IMK) iz Ljubljane opravil strokovni pregled mostu in ležišč. Med bistvenimi ugotovitvami pregleda so bile ugotovitve glede stanja ležišč. Pri treh ležiščih na levem tiru in šestih ležiščih na desnem tiru je bila ugotovljena zračnost med ležišči in glavnimi vzdolžnimi I-nosilci velikosti 2–9 mm (slika 5).

Na podlagi ugotovitev pregleda je bil izdelan izvedbeni načrt sanacije in ojačitev ležišč z upoštevanjem vplivov interakcije prekladne konstrukcije mostu in NZZ (slike 7–10). Odprava zračnosti v ležiščih je bila predvidena z začasno demontažo ležišč, čiščenjem podlage in kvalitetnim podlivanjem. Za zagotovitev ustrezne nosilnosti strižnih čepov je bila predvidena izvedba dodatnih jarmov okoli strižnih čepov, s katerimi je bila dosežena aktivacija vseh štirih čepov pri prenosu horizontalnih obremenitev na ležiščih zaradi vplivov NZZ.

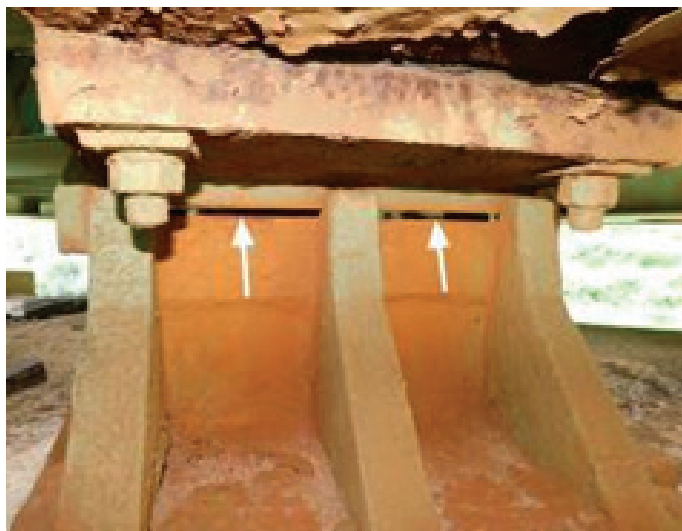
ja vbetoniranih strižnih čepov Ø40 mm. Pri vseh nepomičnih ležiščih na levem in desnem tiru so bile svinčene plošče med ležišči in betonsko podlago izrazito izpodrinjene, kar je posledica delovanja interakcije mostu in neprekinjeno zavarjenega tira (NZZ) pri neustrezni izvedbi naleganja strižnih čepov Ø40 mm na ležišča (slika 6).

Slika 6 • Izpodrinjena svinečna plošča pod ležiščem in zračnost med strižnimi čepi Ø40 in ležiščem.

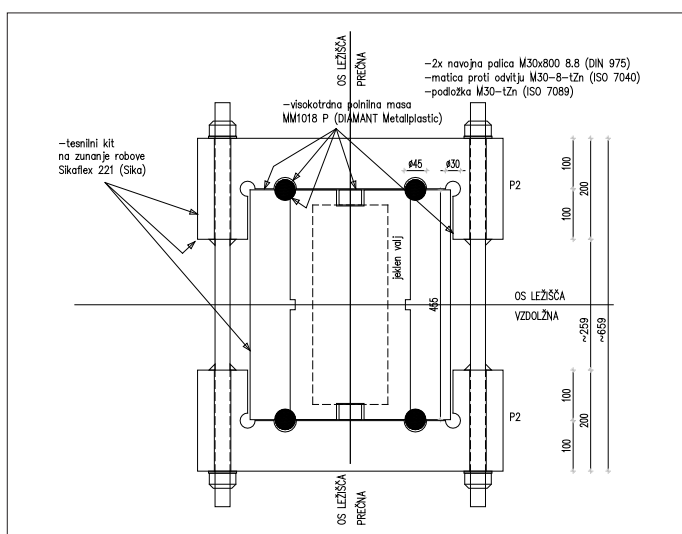
Slika 8 • Načrt sanacije pomičnih ležišč – tloris.

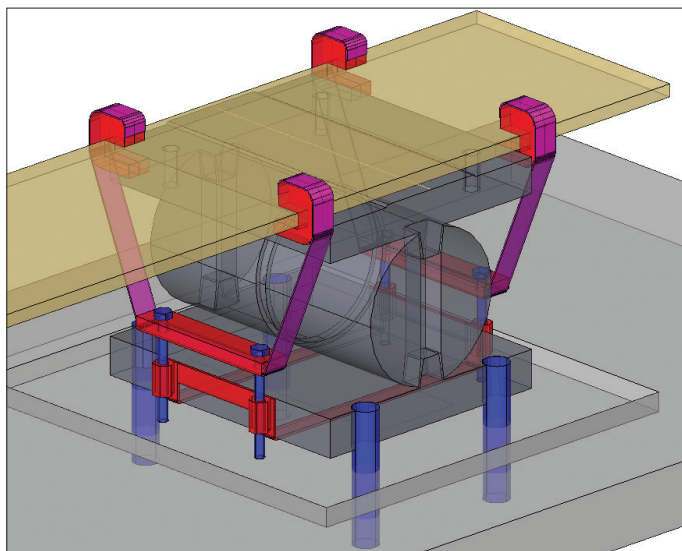
Slika 14 • Vešala za zagotavljanje tesnjenja ležišč ob pasnico pred podlivanjem.

Ključno za ponovno vgradnjo ležišč je bilo, da se zagotovi popolno naleganje komponent ležišča brez zračnosti v nepodlitnem stanju na enaki višini kot v izhodiščnem stanju. Ležišča smo odložili na končno pozicijo in jih s pomočjo posebnih vešalk pritisnili na spodnjo pasnico mostnih nosilcev (slika 14). Še pred tem je bilo treba na pasnice nosilcev privijačiti zgornje plošče ležišč. Špranja na robovih zgornje plošče in pasnice nosilcev se je zapolnila s podložnimi ploščami Inox, ki

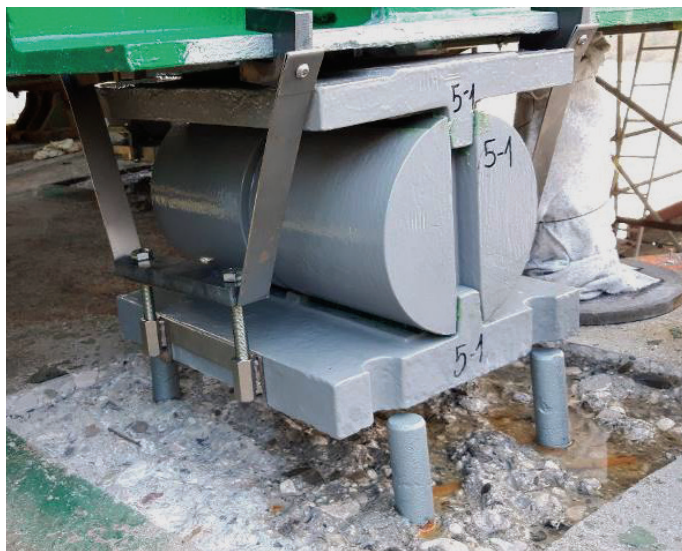
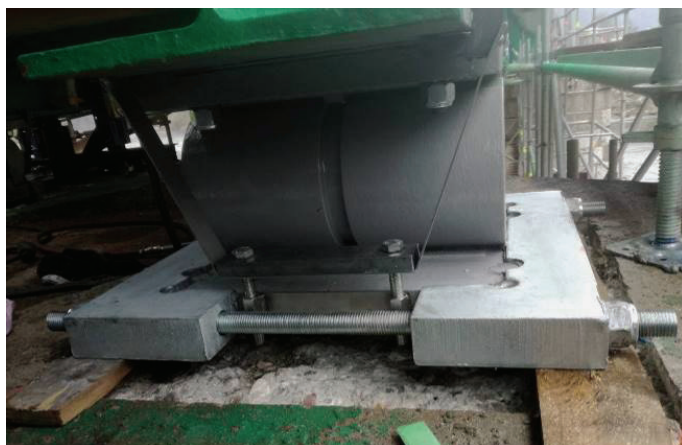
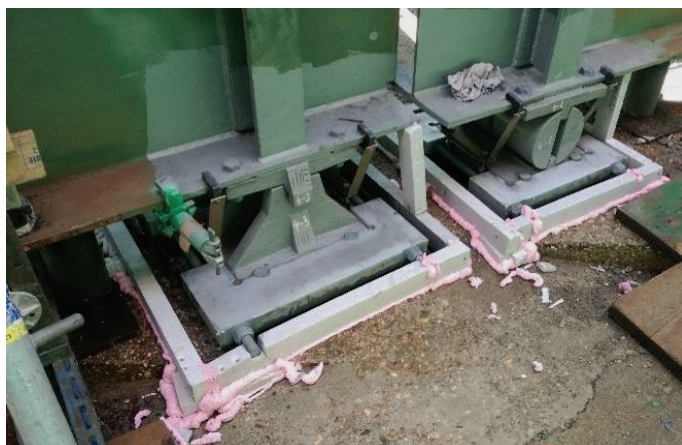
Slika 15 • Montaža objemnih jarmov in opaz na podlivanje ležišč.

privijejo na spodnjo ploščo ležišča (slika 15). Za lepilo med jarmi, strižnimi trni in ležišči smo uporabili metal-polimer visokih trdnosti Diamant MM1018P.

Ko smo obesili vsa ležišča posameznega polja preklade, je sledil spust preklade na končno višino, ležišča pa so ostala v visečem položaju, a ujeta med strižne trne. Sledila je montaža objemnih jarmov, ki se nalepijo in

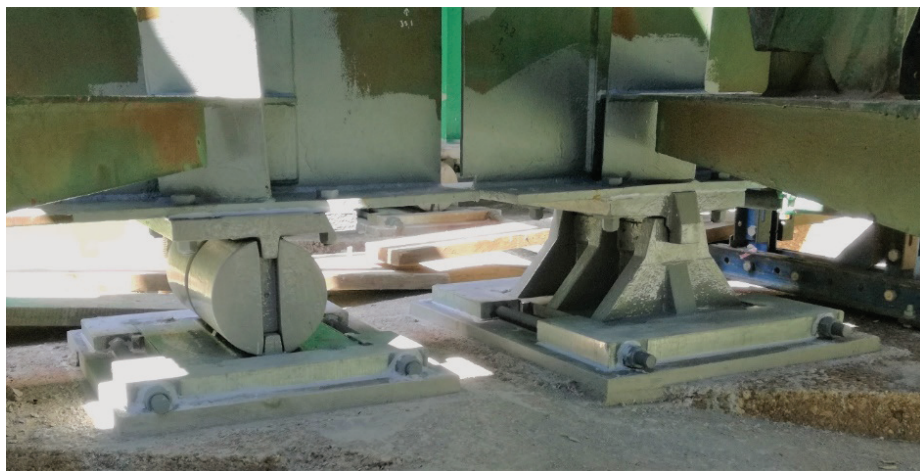
Slika 16 • Končno stanje obnovljenih ležišč (protikorozijska zaščita preklade še ni zaključena).

zaščite vijakov in kitanje stikov med podlivno maso in objemnimi jarmi s trajnoelastičnim kitom (slika 16).

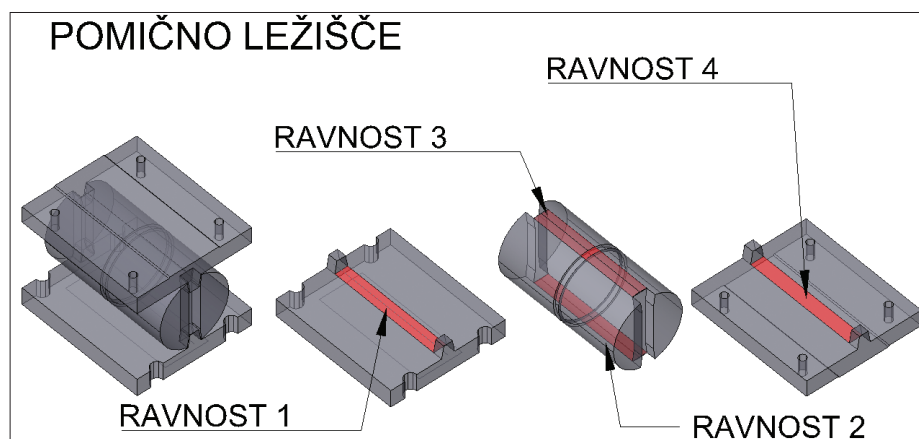
Slika 18 • Merjenje ravnosti in hrapavosti na pomičnih (valjčnih) ležiščih.

pogojev okolja med barvanjem in sušenjem barve ter debeline posameznih nanosov. Prav tako se je izvajala kontrola hrapavosti in kontrola ravnosti posameznih naležnih površin (slike 18 do 20). Kljub vsemu je bilo treba nekatere kontaktne površine dodatno pobrusiti, saj je prišlo (v preteklosti) do pojava lokalnih neravnosti zaradi zračnosti in udarjanja med deli ležišč pri prehodih vlakov čez most.

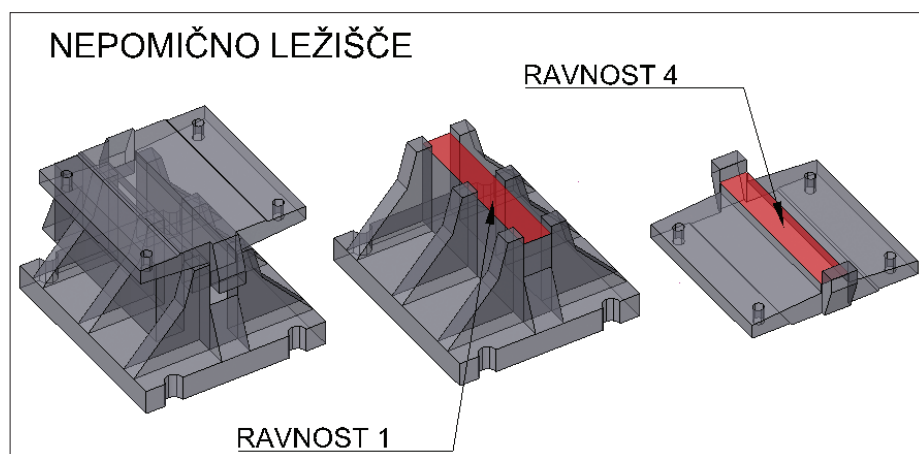
Slika 19 • Merjenje ravnosti in hrapavosti nepomičnih ležiščih.

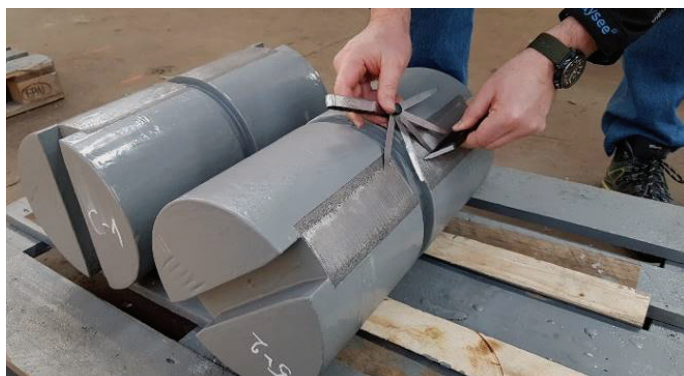
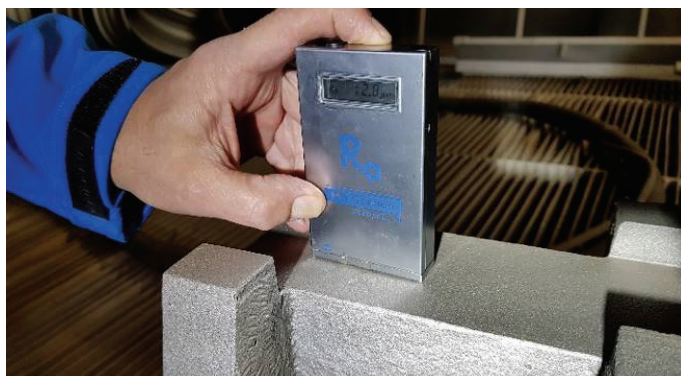
Slika 20 • Merjenje ravnosti (levo) in hrapavosti (desno) na kontaktnih površinah med deli ležišč.

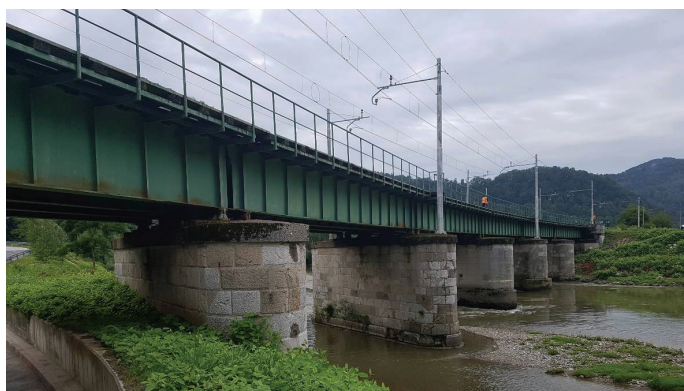
Slika 21 • Most pred sanacijo.

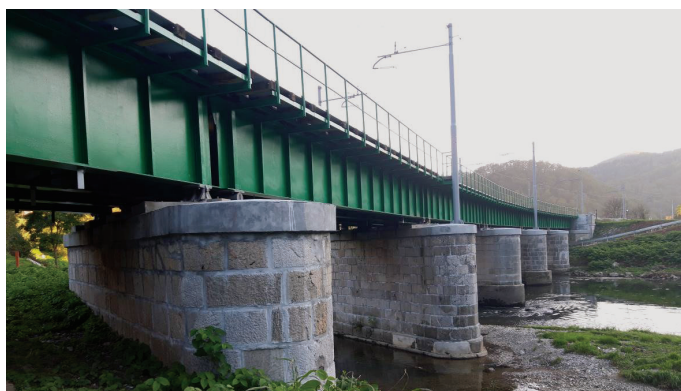
Slika 22 • Most po sanaciji.
