# FOTOREPORTAŽA SANACIJA POKRITEGA VKOPA MALEČNIK PO POŽARU

**Lokacija:** A10 Koper-Lendava, odsek: Slivnica-Pesnica

**Investitor:** Družba za avtoceste v Republiki Sloveniji, d. d.

**Izvajalec sanacije:** Kolektor CPG, d. o. o., Nova Gorica

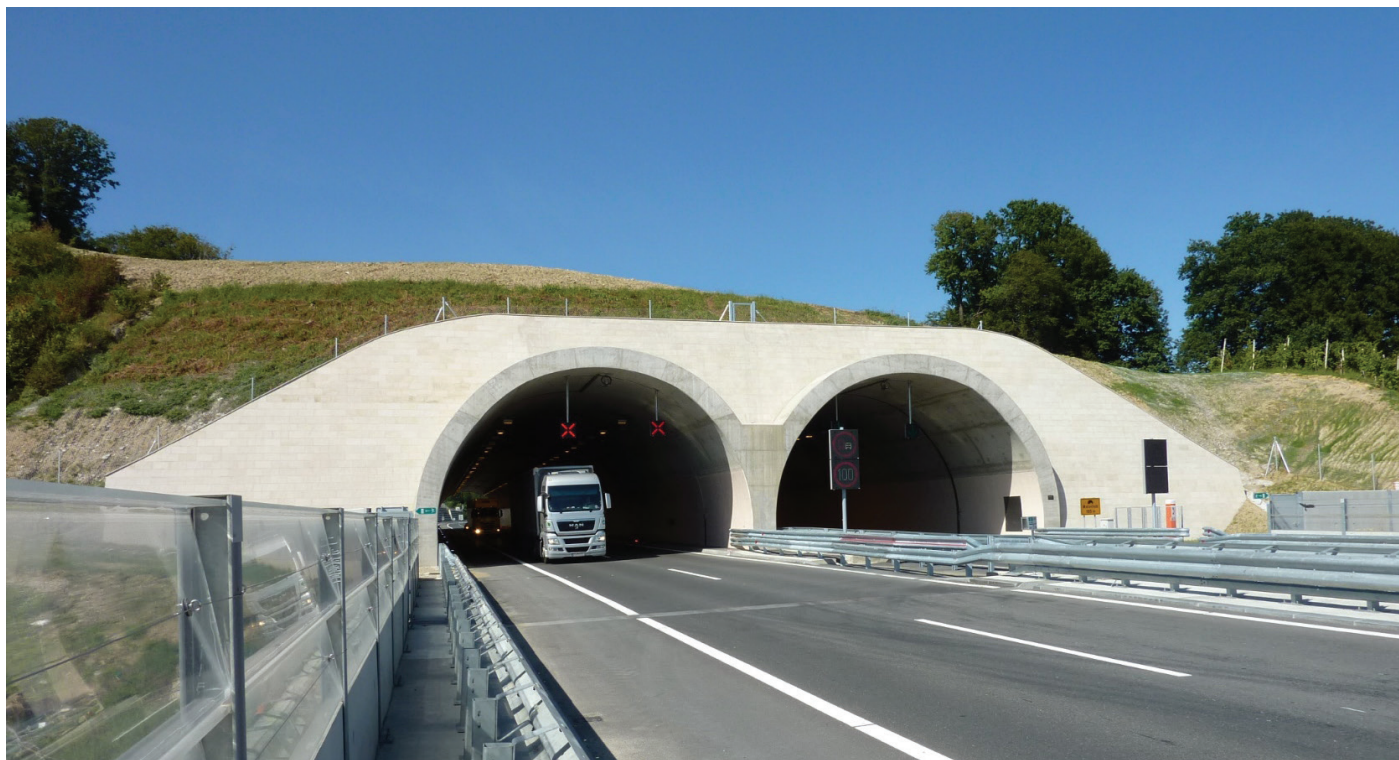
**Slika 1.** Pokriti vkop Malečnik, avgust 2009 (foto: Ponting, d. o. o.).

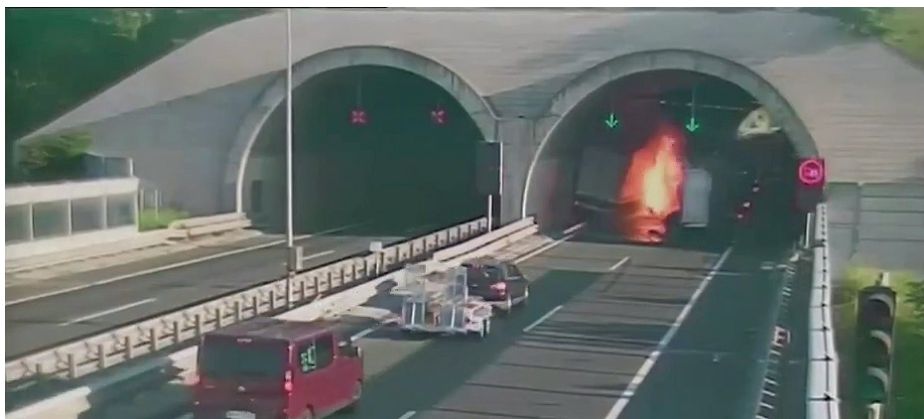
26. junija 2023 je prišlo do naleta tovornega vozila v kolono stoječih vozil v pokritem vkopu. Posledično je zagorelo in uničena so bila tri tovorna vozila. Temperatura požara v predoru je presegala 1000 °C, pri čemer je prišlo do odstopanja površinskega sloja betona ločne konstrukcije. Na armaturnih palicah ni bilo vidnih poškodb. V požaru so bile uničene elektro-strojne inštalacije in prometna oprema.

**Slika 2.** Nalet tovornega vozila in pričetek požara v pokritem vkopu Malečnik, 26. 6. 2023 (foto: DARS, d. d.).

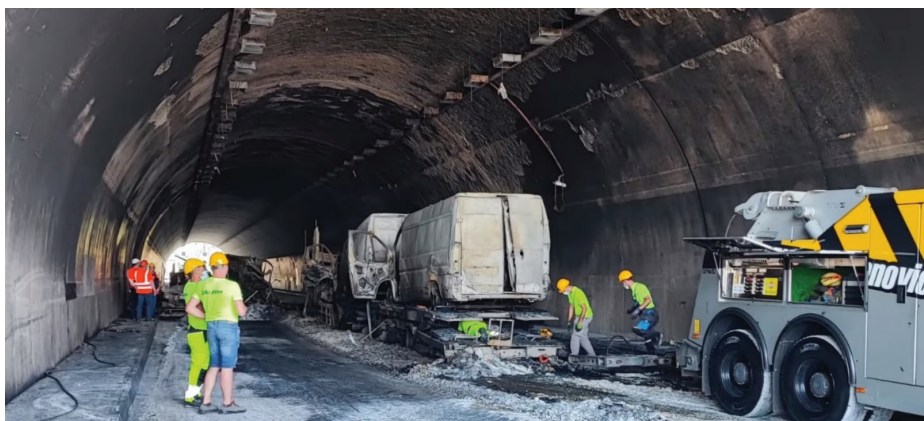
**Slika 3.** V požaru uničena vozila v pokritem vkopu Malečnik, 26. 6. 2023 (foto: DARS, d. d.).

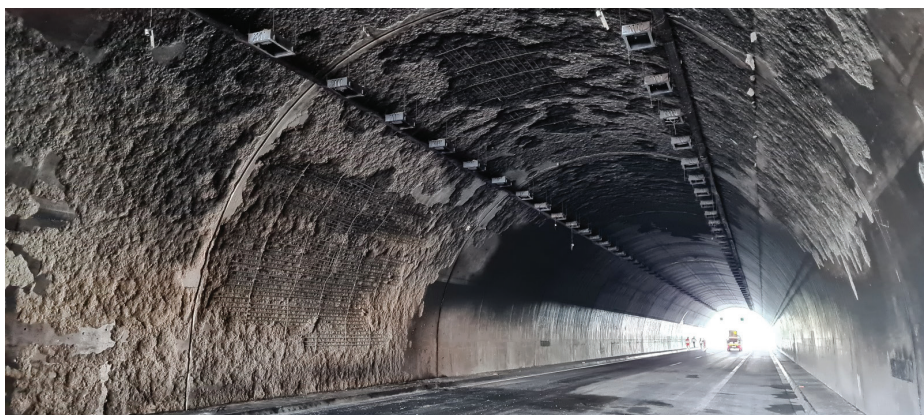
**Slika 4.** Stanje po požaru v pokritem vkopu Malečnik, 27. 6. 2023 (foto: Ponting, d. o. o.).

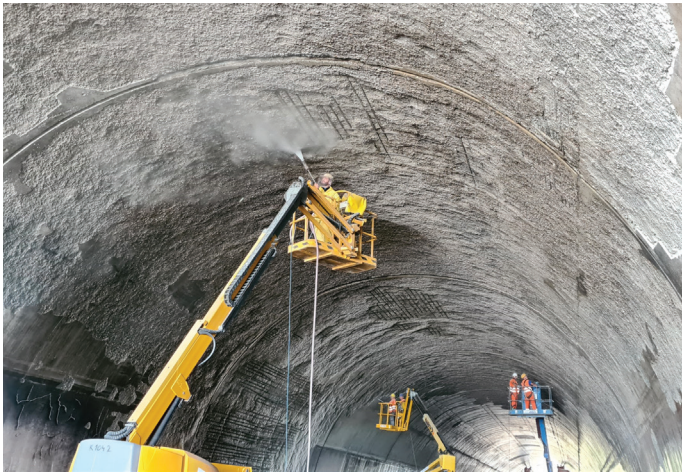
**Slika 5.** Visokotlačno čiščenje v pokritem vkopu Malečnik, 9. 7. 2023 (foto: Ponting, d. o. o.).

Po nesreči se je promet preusmeril v sosednjo cev pokritega vkopa, kjer je potekal po enem pasu v vsako smer vožnje. Takoj sta se začela demontaža uničenih elektro-stojnih inštalacij in visokotlačno čiščenje površin betonskih obokov z odstranjevanjem nesprijetih kosov betona.

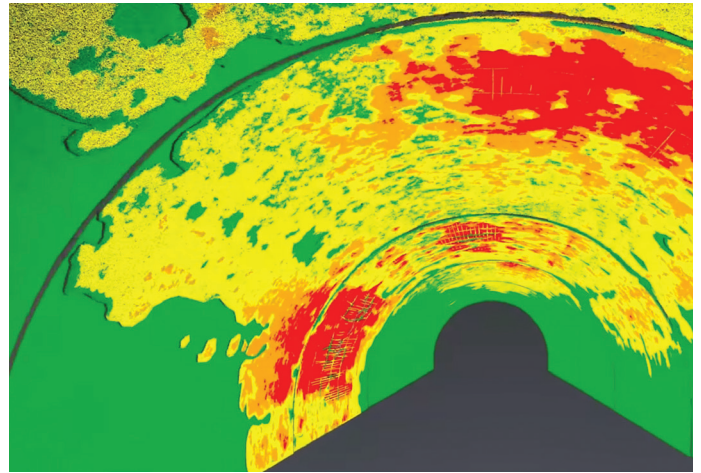
**Slika 6.** 3D-posnetek poškodovanosti notranje površine betonskih obokov pokritega vkopa Malečnik (foto: DARS, d. d.).

Pred pričetkom sanacije se je najprej izvedlo 3D-skeniranje notranje površine betonskih obokov, na podlagi katere se je ugotovila stopnja poškodovanosti konstrukcije. Odvzeli so se vzorci betona, na katerih so se izvedle preiskave tlačne trdosti, in vzorci armature za izvedbo nateznih preizkusov. Rezultati tlačnih trdosti vzorcev betonov niso kazali posebnosti, le razslojitve posameznih površin do globine 2 cm. Rezultati preiskav armaturnih palic so pokazali nespremenjene vrednosti napetosti na meji tečenja, le pri posameznih palicah se je pokazala povečana krhkost.

Na podlagi 3D-posnetka so se glede na stopnjo poškodovanosti določili sanacijski ukrepi. Na posnetku rumena območja predstavljajo poškodbe betona do debeline 1 cm in so se sanirale z mikromalto iz mešanice cementa in epoksidne smole. V oranžna območja poškodb debeline 2 do 4 cm so se vgradila nerjavna vijačna sidra, na katera so se pritrdile vroče cinkane žične mreže, izvedli so se temeljni sprijemni premaz, profilacija površin z mikroarmirano sanacijsko malto in premaz z inhibitorjem korozije za armirani beton. Najbolj poškodovana območja, kjer so bile poškodbe globine 4 do 6 cm, lokalno pa tudi do 9 cm, so na zgornji sliki obarvana rdeče. Na teh mestih so se s pomočjo nerjavnih sidrnih vijakov pritrdile armaturne mreže Q-283, ki so se predhodno zaščitile z epoksidnim premazom in posule s finim kremenčevim peskom. Po temeljnem sprijemnem premazu se je profilacija površin izvedla z brizganim betonom in premazala z inhibitorjem korozije za armirani beton.

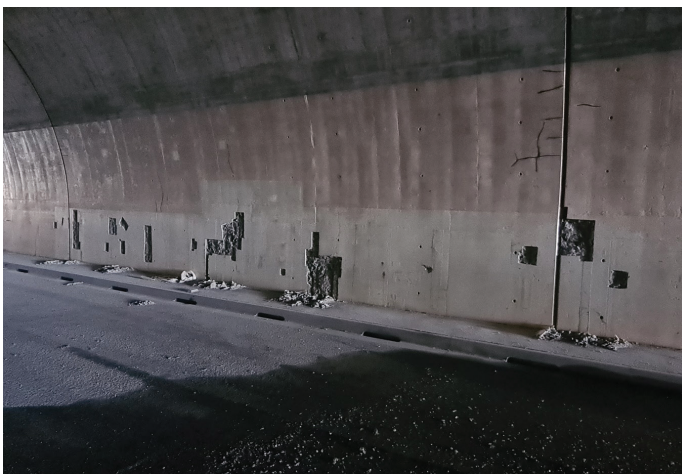
**Slika 7.** Priprava površin manjših lokalnih sanacij, 9. 7. 2023 (foto: Ponting, d. o. o.).

Sočasno se je izvedla sanacija manjših lokalnih površinskih poškodb, katerih vzrok ni bil požar.

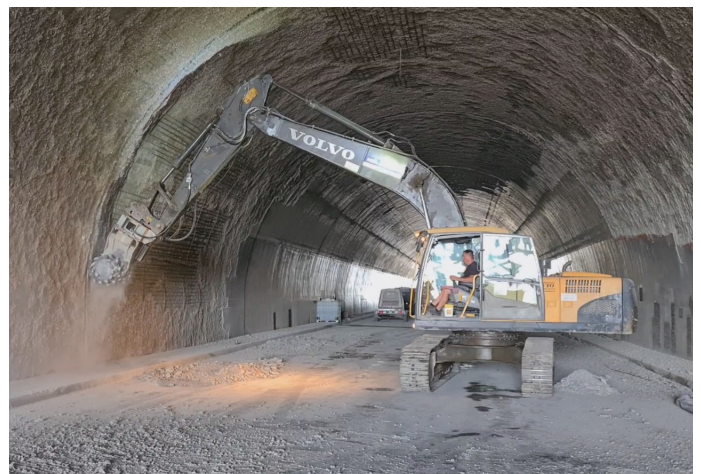
**Slika 8.** Lokalno poglobljanje površine z bradavičastim rezkarjem za vgradnjo mreže, 13. 7. 2023 (foto: Ponting, d. o. o.).

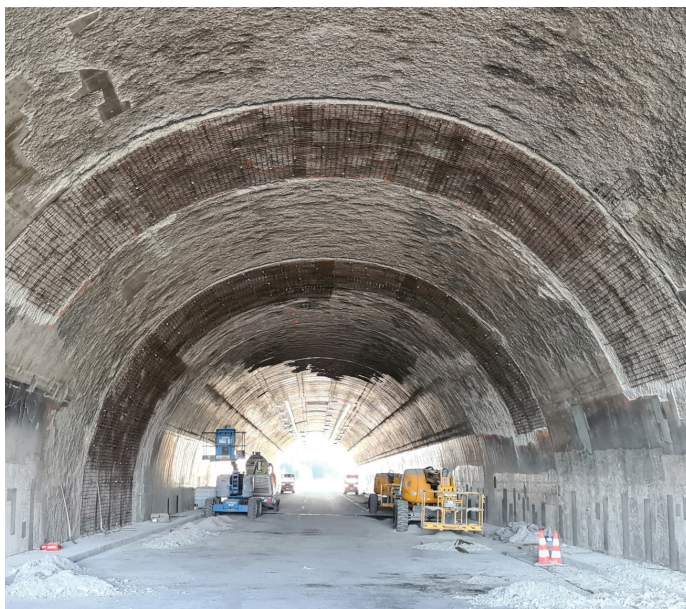
**Slika 9.** Vgrajene armaturne mreže, 16. 7. 2023 (foto: Ponting, d. o. o.).

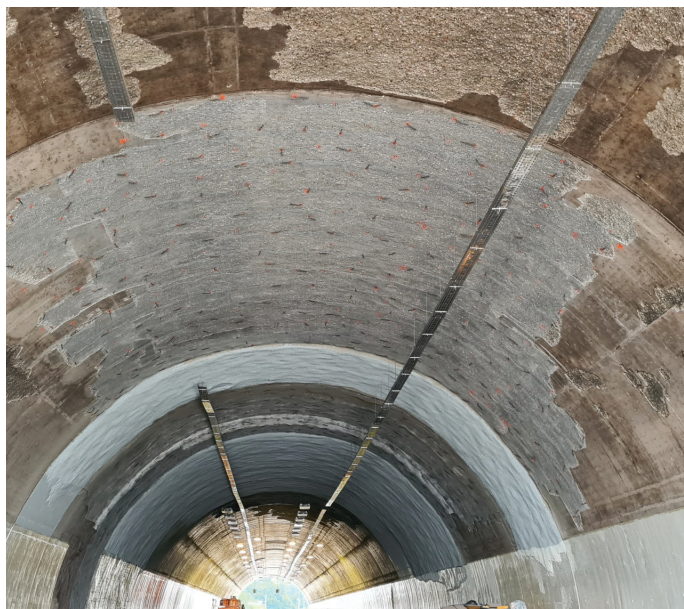
**Slika 10.** Izveden brizgani beton, vgrajene pocinkane žične mreže in izvajanje elektroinstalacij (foto: Ponting, d. o. o.).

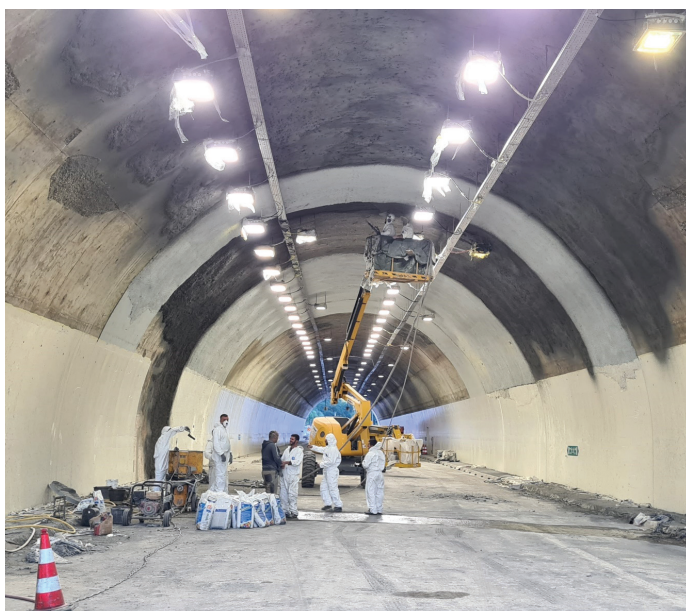
**Slika 11.** Brizganje mikroarmirane sanacijske malte (foto: Ponting, d. o. o.).

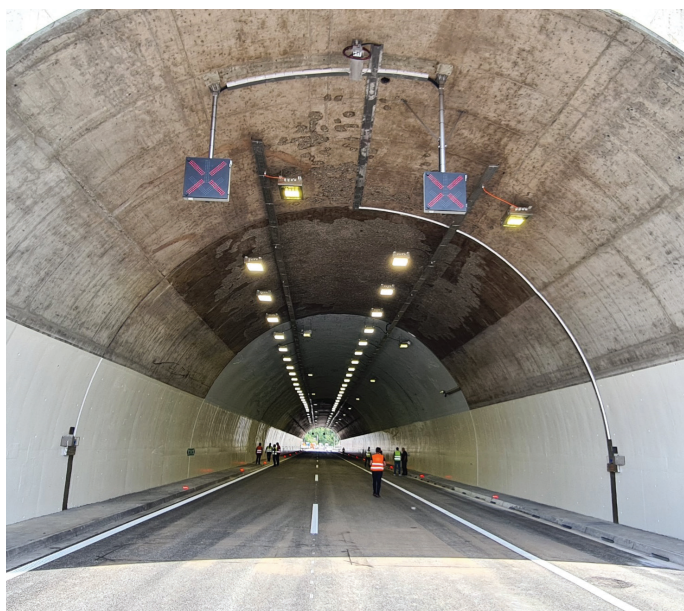
**Slika 12.** Pokriti vkop po sanaciji, julij 2023 (foto: Ponting, d. o. o.).

Sanacijska dela so se izvajala intenzivno v podaljšanih dnevniških izmenah, v zadnjem tednu pa tudi v nočnih izmenah. Izvedba sanacije je trajala manj kot mesec dni in se je zaključila 30. 7. 2023. Naslednji dan se je sestala komisija za izvedbo izrednih pregledov cest in cestnih objektov po izrednih dogodkih. Še isti dan je bil ponovno vzpostavljen promet skozi obe cevi pokritega vkopa Malečnik.
