# SANACIJA SIDRANJA KRAJNIM OPORNIKOV ŽELEZNIŠKEGA NADVOZA NA DUNAJSKI CESTI V LJUBLJANI

## ANCHORAGE REPAIR OF THE END SUPPORTS OF THE RAILWAY OVERPASS ON DUNAJSKA STREET IN LJUBLJANA

V prispevku je opisana v letu 2020 izvedena sanacija sidranja krajin opornikov železniškega nadvoza na Dunajski cesti v Ljubljani. V okviru rednih pregledov konstrukcije nadvoza se je ugotovilo, da so na več mestih pretrgane sidrne palice sidrišč na krajin opornikih glavne konstrukcije. Od izvedbe mostne konstrukcije v letu 1962 pa do sanacije sidranja v letu 2020 je bila sanacija pretrganih sider enkrat pred letom 1987 že opravljena, a so se potem sidra ponovno pretrgala.

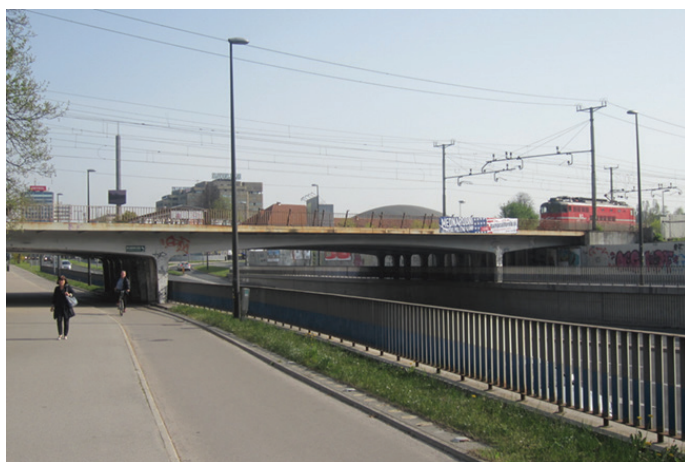
**Slika 1.** Najpogostejši makroelementi z računskimi modeli.

Jekleni železniški podvoz na Dunajski cesti v Ljubljani (slika 1) je bil zgrajen leta 1962 po projektni dokumentaciji, ki jo je izdelala Metalna iz Maribora ([Metalna, 1962a], [Metalna, 1962b], [IMK, 1962]). Je ena najbolj obremenjenih premostitvenih konstrukcij v slovenskem železniškem omrežju. Nosilna konstrukcija nadvoza je v statičnem smislu okvirna konstrukcija preko treh polj razponov 8,8+25,0+8,8 m. Prekladno konstrukcijo sestavljajo štirje sovprežni nosilci, podporno konstrukcijo pa tvorijo vmesni jekleni stebri in betonska masivna opornika, v katera je sidrana prekladna konstrukcija (slike 2a in 2b). Čez nadvoz potekajo štirje tiri. Vsak tir ima svojo gramozno gredo, podprto z betonsko ploščo sovprežnega nosilca prekladne konstrukcije. Betonska plošča je zabetonirana na spodnje pasnice glavnih jeklenih zvarjenih nosilcev. Vsak od štirih glavnih nosilcev ima dve stojini s pripadajočima spodnjima in zgornjima pasnicama. Z mozniki je zagotovljeno sovprežno delovanje spodnje betonske plošče in jeklenih nosilcev. Na vsakem krajnem oporniku je celotna prekladna jeklena konstrukcija sidrana s po šestnajstimi sidri premera 64 mm, to je dve sidri na eno stojino glavnih nosilcev. Prekladna konstrukcija je sidrana v krajne opornike, ker se zaradi neugodnega razmerja glavnega in krajnih razponov na opornikih pojavijo natezne reakcije, ki jih prevzamemo s sidri.

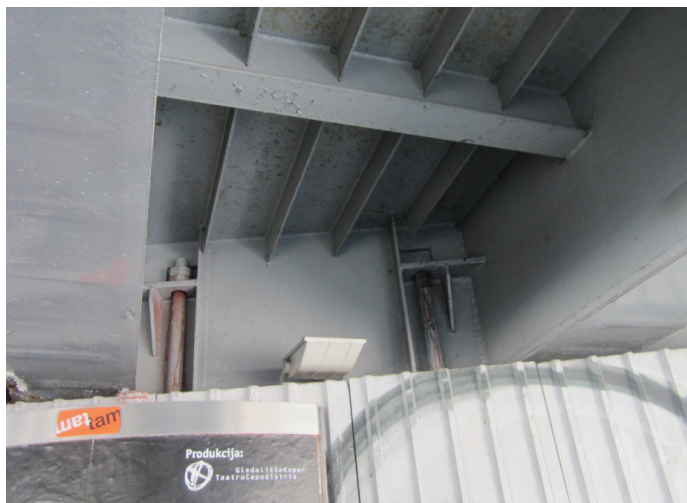
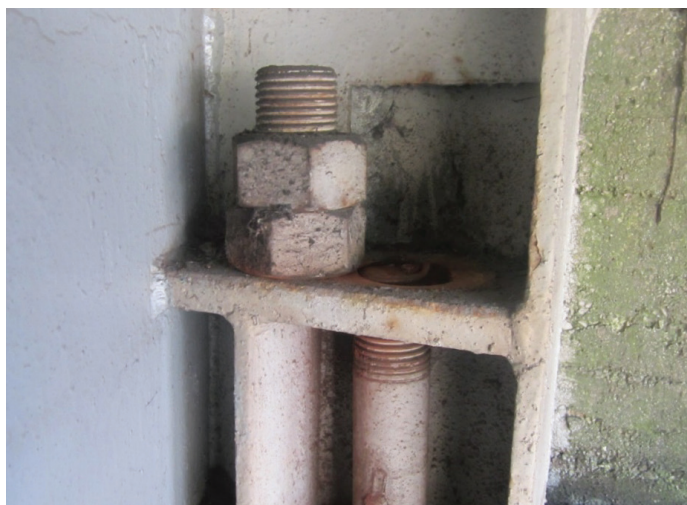
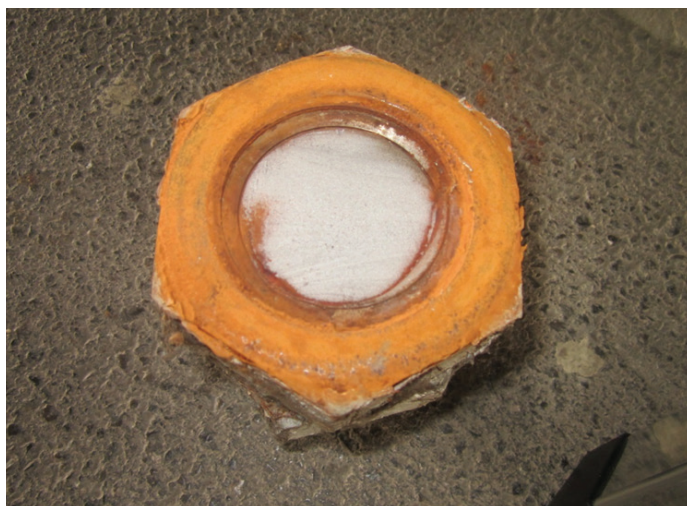
je bilo ugotovljeno, da so na več mestih pretrgane sidrne palice, ki prevzemajo natezne reakcije in posledično preprečujejo vertikalni dvig krajnih polj na lokaciji krajnih opornikov. Sidra so se pretrgala v območju navoja tik pod spodnjo matico (slike 3a, 3b in 3c). Pretrgana sidra so se opazila na obeh krajnih opornikih, in sicer po tri na vsaki strani, in to pri nosilcih, ki podpirajo tira 1 in 2. Na strani Ljubljane so pretrgane 1- in 4-sidrna palica (tir 1) ter 8-sidrna palica (tir 2). Na strani Sežane so pretrgane 1- in 4-sidrna palica (tir 1) ter 5-sidrna palica (tir 2). Pri ostalih sidrih se pretrga ni opazilo, kar pa ne pomeni, da morebiti niso nastale razpoke po delu prereza

Slika 3a. Pretrgana sidra.

Slika 3b. Pretrgana sidra.

Slika 3c. Pretrgana sidra.

tudi pri teh sidrih. Glede na videz preloma sklepamo, da gre za krhek lom, ki je lahko posledica utrujanja materiala [TÜV, 2016] ali napak pri izdelavi sider in vrezovanju ali valjanju navojev oziroma kombinacije naštetega. Opažena pretrgana sidra so v območju tirov 1 in 2, ki sta tudi prometno najbolj obremenjena (smer proti Primorski oziroma Gorenjski). Pri tem je treba opozoriti, da sidrne palice, ki segajo v gramozno gredo (vsaka druga), zaradi nedostopnosti ni bilo mogoče pregledati.

Glede na obliko preloma obstoječih sider in glede na rezultate kontrole utrujanja menimo, da so se obstoječa sidra pretrgala zaradi utrujanja materiala.

Ker so glavni nosilci povezani med seboj s prečnim nosilcem nad krajnimi in vmesnimi podporami, so sosednja sidra sodelovala pri prevzemanju nateznih obremenitev sider ob obremenitvah posameznega glavnega nosilca. Posledično je po pretrgu prvega sidra zaradi togosti prečnika prišlo do prerazporeditev obremenitev na sosednja sidra in zaradi tega ni bilo velikih pomikov v srednjem polju prekladnega nosilca oziroma dviga nosilca na krajnih opornikih. To bi se lahko zgodilo, če bi odpovedala vsa sidra. Ob tem bi se nosilec prekladne konstrukcije računsko lahko dvignil do 7,35 cm nad krajni opornik, kar pa na konstrukciji nismo opazili. To bi se lahko zgodilo le, če bi bila vsa sidra v zgodovini enako obremenjena in bi se vsa pretrgala in ne bi prišlo do prerazporeditve obremenitev na sidra. V tem primeru, bi zaradi nedelovanja sidranja in posledične prerazporeditve momentov lahko prišlo do večjih obremenitev v polju (lahko tudi do porušitve mostu ali vsaj večjih, čezmernih, lahko tudi trajnih deformacij). To pa se v realnosti ne zgodi, saj sta tira 3 in 4 precej manj obremenjena kot tira 1 in 2, in pretrganih sider pri glavnih nosilcih tirov 3 in 4 nismo opazili. Ker te možnosti ne moremo povsem izključiti, smo se odločili opraviti sanacijo celotnega sidranja (vseh štirih glavnih nosilcev).

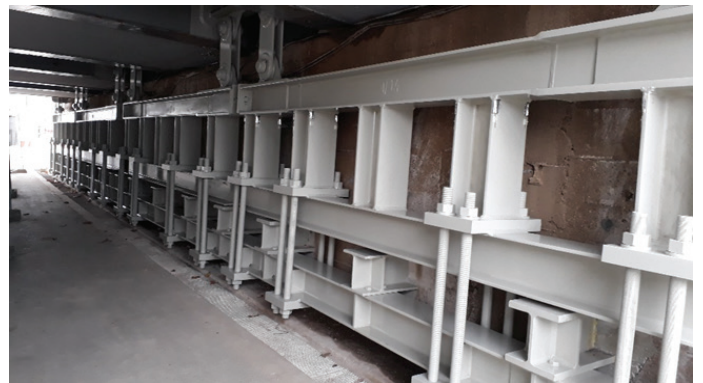
Slika 4a. Novi sistem sidranja v krajni opornik.

Slika 4b. Novi sistem sidranja v krajni opornik.

Novi sistem sidranja (slike 2, 4a in 4b) je zasnovan tako, da stojine glavnih nosilcev sidramo v betonski opornik v ravnini tik ob vertikalni steni betonskega opornika. Sistem novega sidranja sestavljajo:

- vmesni zvarjeni I-nosilci med stojinami glavnih nosilcev,
- nosilci Virendel,
- navojne palice za povezavo med nosilci Virendel in vzdolžnim nosilcem sidranja,
- vzdolžni (v smeri opornika prečno na most) nosilci sidranja in
- konzolni nosilci, sidrani v obstoječi betonski opornik.

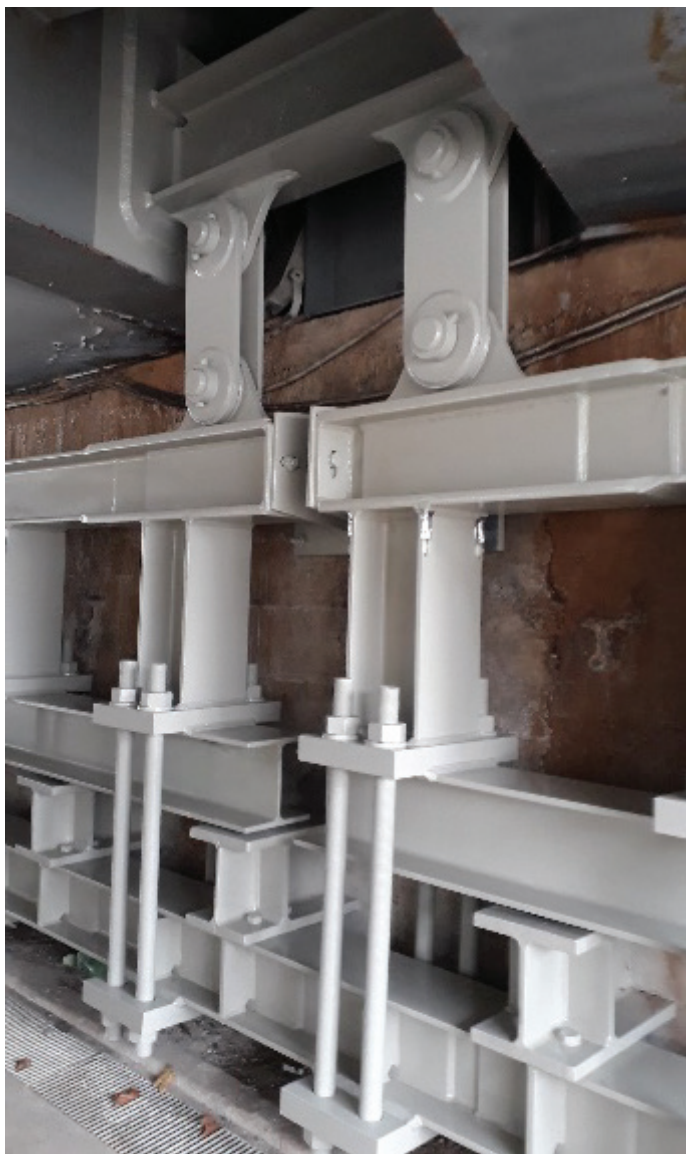
Nihajne povezave iz pločevin povezujejo stojine glavnih nosilcev (kjer nastopa natezna obremenitev – prečna sila v stojini) z nosilci Virendel (slika 5). Priključki nihajnih povezav so izvedeni s pomočjo sornikov in priključnih ušes. Nihajne povezave so zgoraj pri glavnih nosilcih 1. in 4. tira direktno priključeni na zunanje stojine (slika 4b). Pri vseh ostalih stojinah glavnih nosilcev pa so nanje priključene preko novih vmesnih zvarjenih I-nosilcev (slika 5), ki so privarjeni na stojine sosednjih glavnih nosilcev (slika 6). Vmesni zvarjeni I-nosilci morajo biti čim bolj togi, da so zasuki na mestu priključka na stojine čim manjši. Spodaj pa so nihajne povezave priključene na nosilce Virendel.

**Slika 5.** Vmesni nosilec med stojinami glavnih nosilcev, nihalne povezave, nosilec Virendel, navojne palice, vzdolžni nosilec, konzolni nosilec, sidran v opornik.

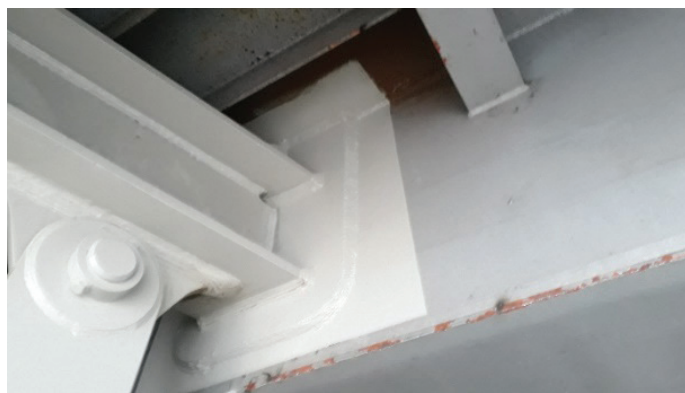
**Slika 6.** Varjeni priključek vmesnega zvarjenega I-nosilca na stojino glavnega nosilca.

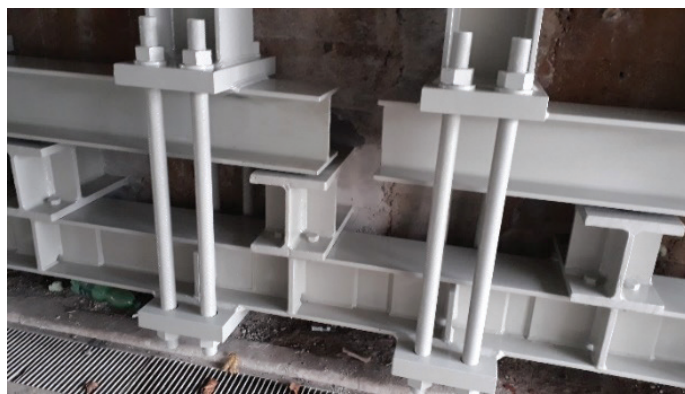
Nosilci Virendel so s sklopi po štirih navojnih palic na več mestih povezani z vzdolžnim nosilcem za sidranje (slika 7), ta pa je z vijaki pritrjen na prečne konzolne nosilce, sidrane v betonski opornik. Konzolni nosilci so v betonski opornik sidrani tako, da je v opornik izvrtana luknja, vanjo vstavljen konzolni nosilec s projektirano sidrno dolžino (slika 8). Prazen prostor med konzolnim nosilcem in obstoječim betonskim opornikom je zapolnjen z novim betonom (betonska plomba). Vzdolžni nosilci in konzolni nosilci so iz vročevaljanih profilov.

**Slika 7.** Navojne palice – dva sklopa (vsak štiri palice).

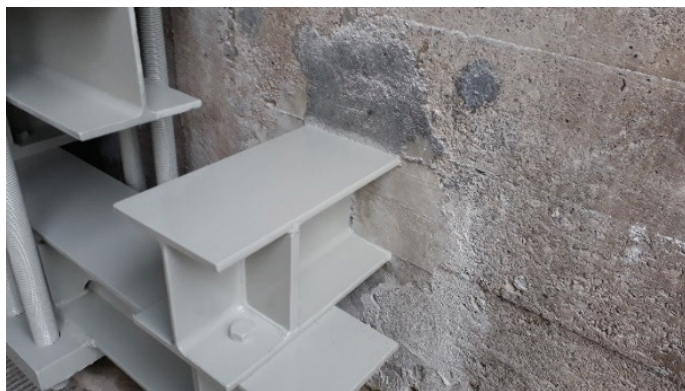
Slika 8. Sidranje v betonski opornik.

Pri celotnem masivnem betonskem oporniku je treba kontrolirati morebitne premike v vseh smereh, nagibe, razpoke in druge poškodbe masivnih krajnih betonskih opornikov. Preveriti je treba stanje konzolnih nosilcev, sidranih v beton. Dodatno pozornost je treba nameniti površni betonskega opornika (slika 8) v območju sidranja konzolnih nosilcev.
