# SANACIJA LEŽIŠČ JEKLENEGA MOSTU ČEZ REKO SAVINJO V KM 522+446 ŽELEZNIŠKE PROGE LAŠKO–CELJE

## REPAIR OF STRUCTURAL BEARINGS OF STEEL BRIDGE OVER THE SAVINJA RIVER IN KM 522+446 RAILWAY LINE LAŠKO–CELJE

**Strokovni članek**

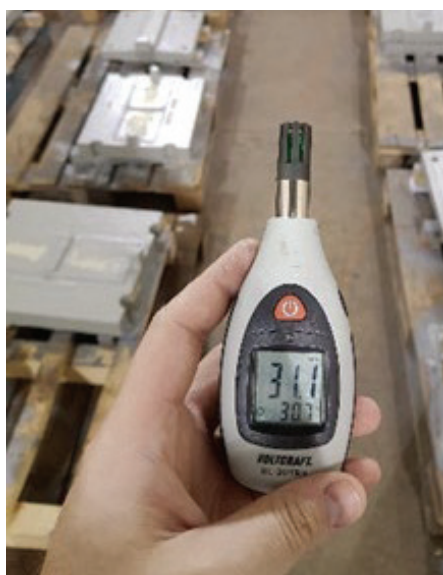
Slika 17 • Kontrola temperature in vlažnosti v barvalni komori.

Za izvedbo protikorozijske zaščite ležišč smo uporabili sistem treh premazov dvokomponentnih barv proizvajalca JOTUN, ki zagotavljajo ustrezno in trajno zaščito za zelo visoki razred atmosferske korozivnosti C5i-H (trajnost >15 let). Ležišča so se najprej razmastila in speskala ter ustrezno odprašila in premestila v ogrevano barvalno komoro, kjer so se takoj zaščitile kontaktne površine med deli ležišč, ki se niso smele barvati. Nato se je nanesele osnovni sloj barve od 30 do 50  $\mu\text{m}$ . Pred vsakim nanosom barve smo kontrolirali pogoje okolja (temperatura, vlaga, točka rosišča). Nanos barv je potekal po sistemu »airless« pršenja v treh nanosih, 130  $\mu\text{m}$  + 130  $\mu\text{m}$  + 60  $\mu\text{m}$  = min. 320  $\mu\text{m}$ . Vsakemu nanosu barve je sledilo sušenje pri povišani

temperaturi (30 °C+), ca. od 15 do 20 ur, končni sloj pa se je sušil v komori minimalno 3 dni, skladno s tehničnimi zahtevami proizvajalca barv. Debelina nanosov se je sproti kontrolirala z elektronskim merilcem debeline barve. Objemni jekleni jarmi so bili zaščiteni z vročim cinkanjem v minimalni debelini 100 µm.
