# FOTOREPORTAŽA GRADNJA BRVI ČEZ REKO SOČO V SOLKANU

**Lokacija:** ob kajakaškem centru v Solkanu pri Novi Gorici

**Investitor:** Mestna občina Nova Gorica

**Projektant gradbenih konstrukcij:** STOLP Načrtovanja, svetovanje, d. o. o.

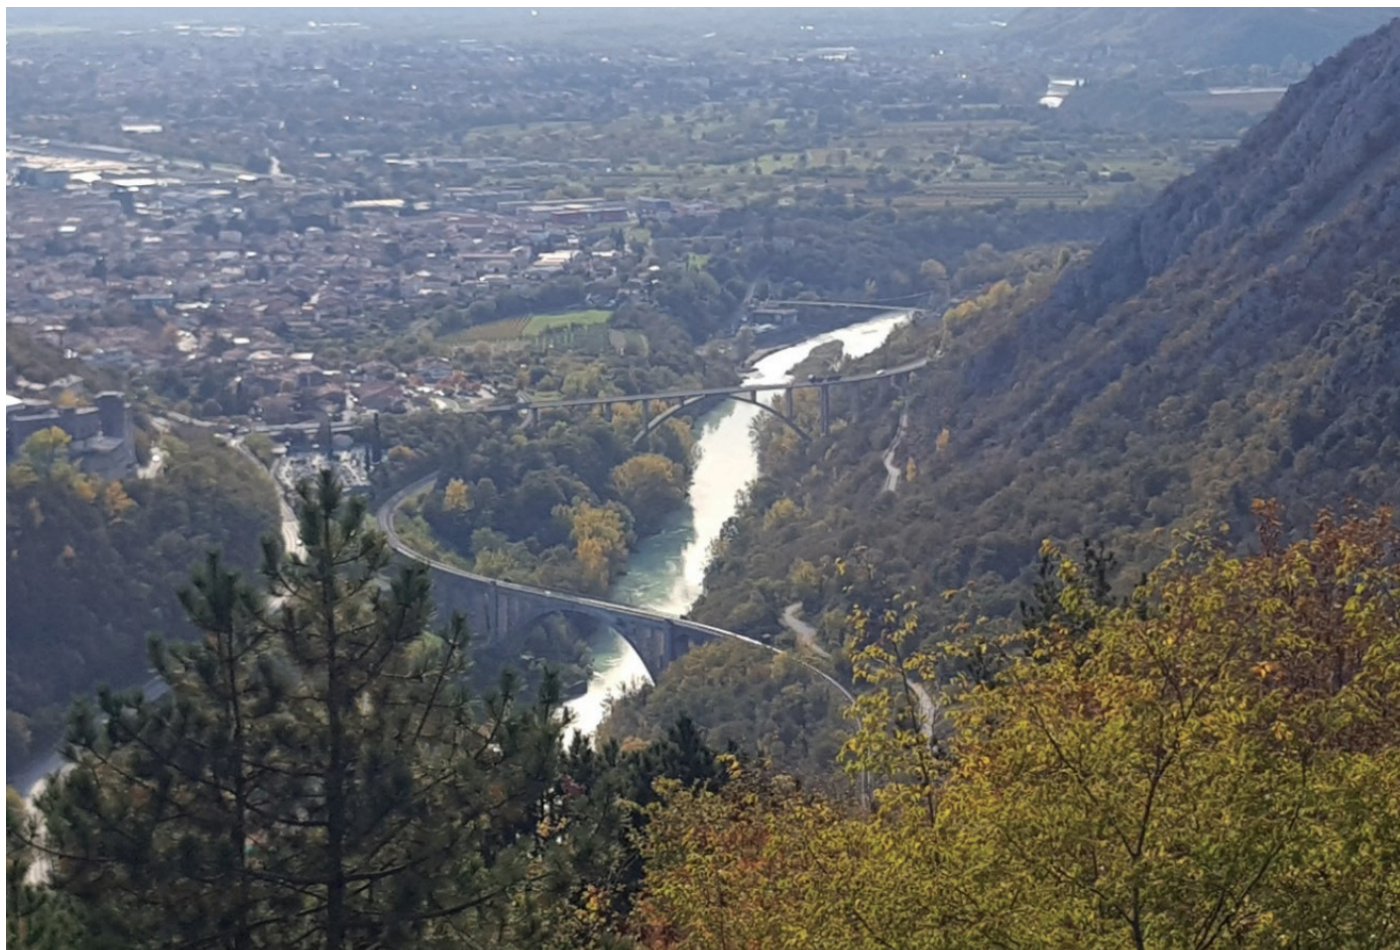
**Slika 1.** Goriško tromostovje. V ozadju je vidna nova brv čez reko Sočo.

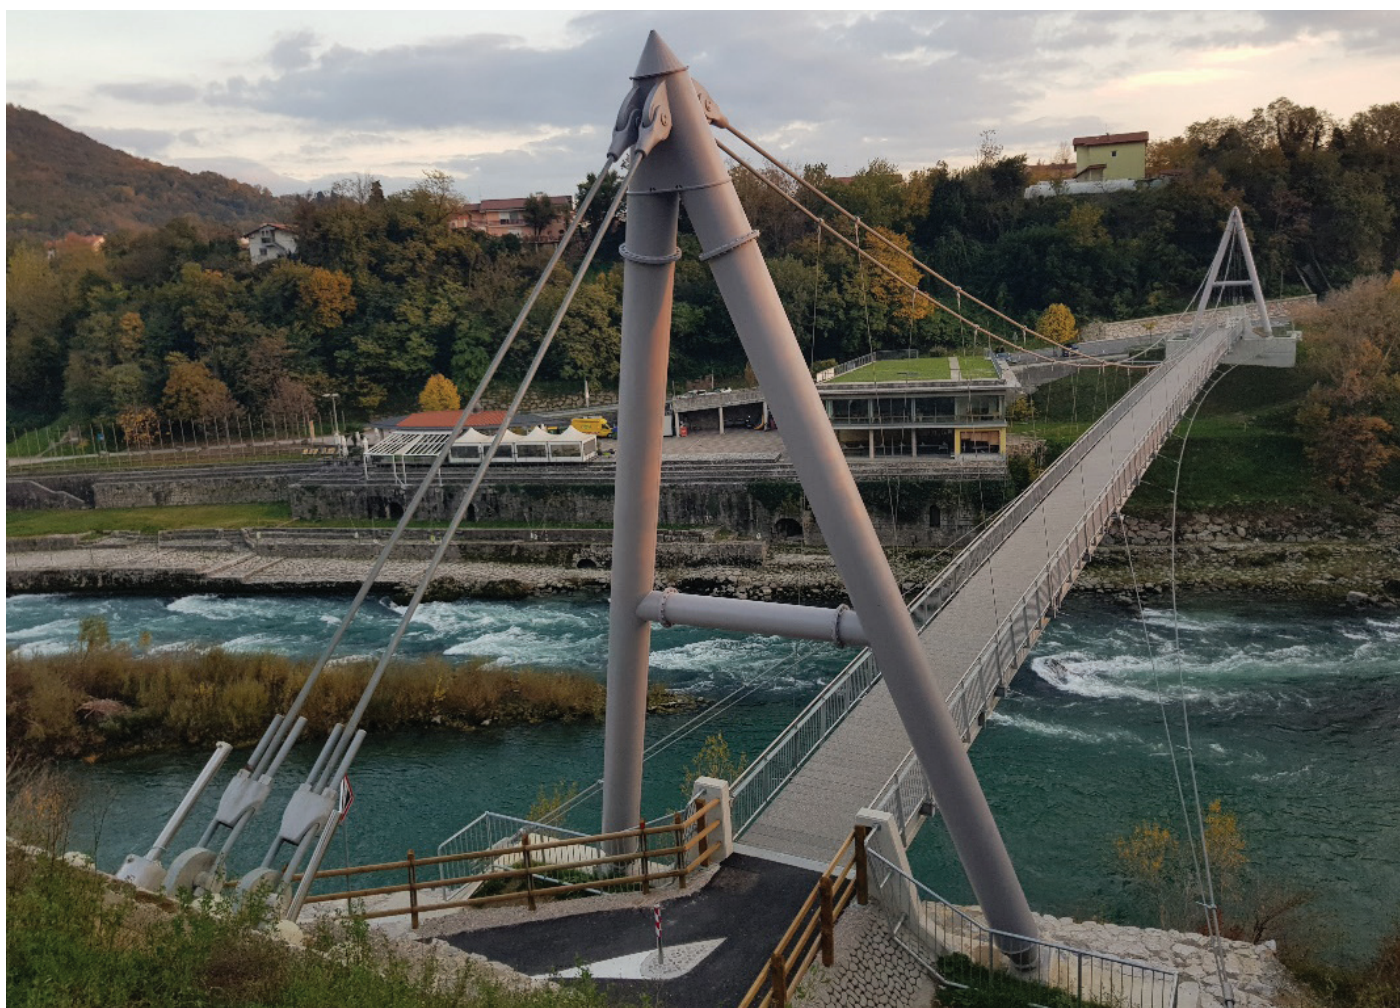
**Slika 2.** Zaključena montaža brvi.

Brv povezuje levi in desni breg reke Soče s prostovisečo jekleno konstrukcijo v enem razponu in širini kolesarske steze. Brv se na levem bregu priključuje na dostopno pot do kajakaškega centra, na desnem bregu pa na predvideno kolesarsko stezo, vsekano v desno brežino. Osa razdalja med krajnima opornikoma znaša 120 m. Jeklena prekladna konstrukcija je preko vešalk, ki so na medsebojni razdalji 6 m, obešena na dve glavni parabolični nosilni jekleni zaprti vrvi premera 72 mm, dolžine 126,664 m in skupne nosilnosti 2 x 900 kN. Vrvi sta priključeni na dva kovinska A-pilona višine 14,5 m, ki stojita na krajnih opornikih. Vsak pilon je z dvema jeklenima zaprtima vrvmi sidran v točkovni temelj, ki je z uvrtnimi piloti in trajnimi, prednapetimi geotehničnimi sidri sidran v hribino. Vešalke, na katere je obešena prekladna konstrukcija, so izvedene v obliki jeklenih zaprtih vrvi premera 16 mm. Prekladna konstrukcija je obojestransko zavetrovana s parabolično jekleno zaprto vrvjo premera 52 mm, sidrano v krajna opornika. Prav tako je zavetrovana (točkovno podprta na pribl.  $\frac{1}{4}$  razpona od obeh koncev) s štirimi ravnimi jeklenimi zaprtimi vrvmi, ki so prav tako sidrane v krajna opornika. Prekladna konstrukcija na koncih nalega na ležišča, od katerih je desno vzdolžno pomično. Krajna opornika sta zasnovana kot monolitna armiranobetonska stenasta konstrukcija na pasovnih temeljih na elastični podlagi. Krajna opornika sta z uvrtnimi piloti in trajnimi, prednapetimi geotehničnimi sidri prav tako sidrana v hribino. Oporniki, krila in temelji so iz betona trdnostnega razreda C30/37. Betonska konstrukcija je armirana z armaturo kvalitete B500.

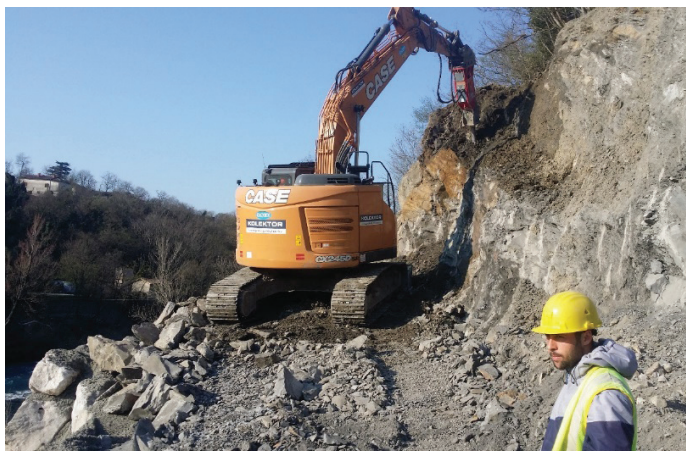
**Slika 3.** Izdelava delovnega platoja na desni brežini reke Soče.

Pričetek izvedbe je poleg osnovnih pripravljalnih del najprej zajemalo izvedbo opornikov na obeh straneh reke Soče. Za izvedbo desnega opornika je bilo treba najprej izdelati dostopno pot na strmo rečno brežino čez plazovit teren. Po izdelavi delovnega platoja so se najprej izdelali uvrtni piloti premera 80 cm, in sicer 7 kom na desnem oporniku ter 6 kom na levem oporniku. Reka Soča je hudourniškega značaja, zato je bilo treba skladno s projektno dokumentacijo in zahtevami direkcije za vode izdelati obrežno zaščito do višine visokih voda v obliki kamnite zložbe.

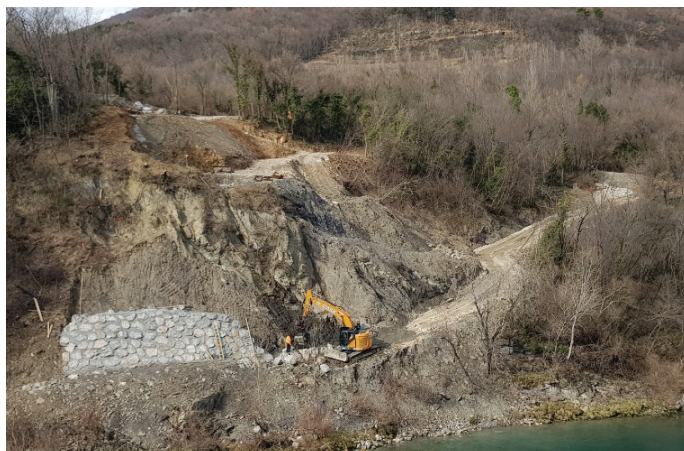
**Slika 4.** Izdelava obrežne zaščite pred vplivom visokih vod na desni brežini.

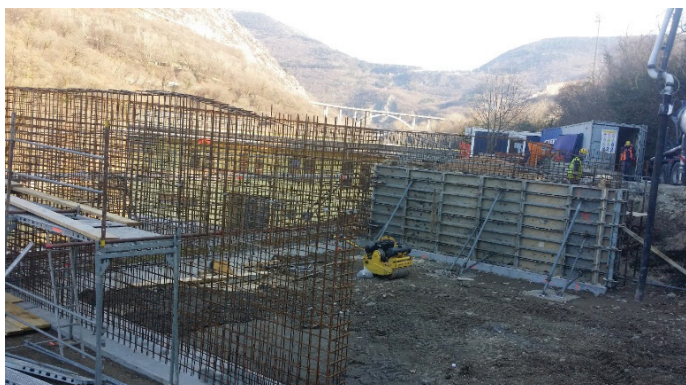
**Slika 5.** Izdelava levega krajnega opornika in izvedba zasipa s komprimacijo kamnitega materiala.

Nadaljevanje gradbenih del je predstavljala izdelava krajnih armiranobetonskih opornikov. Delo je zajemalo izdelavo opaža, polaganje armature ter vgradnjo betonske mešanice. Notranji prostor v oporniku se je izvedel z zasipom ustreznega kamnitega materiala z utrjevanjem po plasteh. Na opornike so se v betonsko konstrukcijo vgradili tudi vsi kovinski nosilci za kasnejšo montažo jeklenih zaprtih vrvi. Montaža nosilcev vrvi je potekala z milimetrsko natančnostjo s pomočjo geodetske zakoličbe.

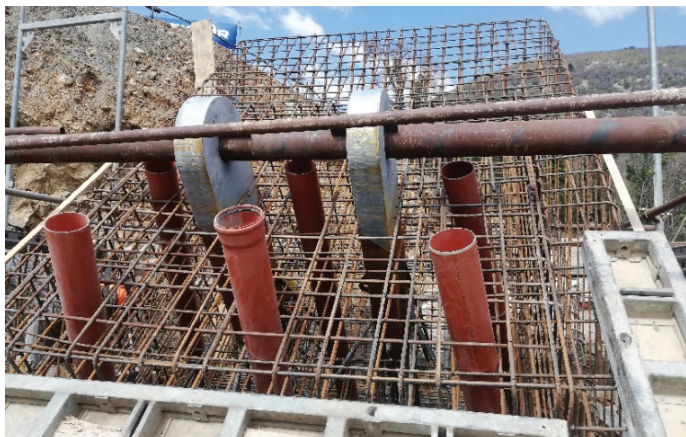
**Slika 6.** Montaža jeklenih nosilcev za kasnejšo montažo nosilnih vrvi pilona in nastavki smeri za trajna geotehnična sidra na desnem sidrnem bloku.

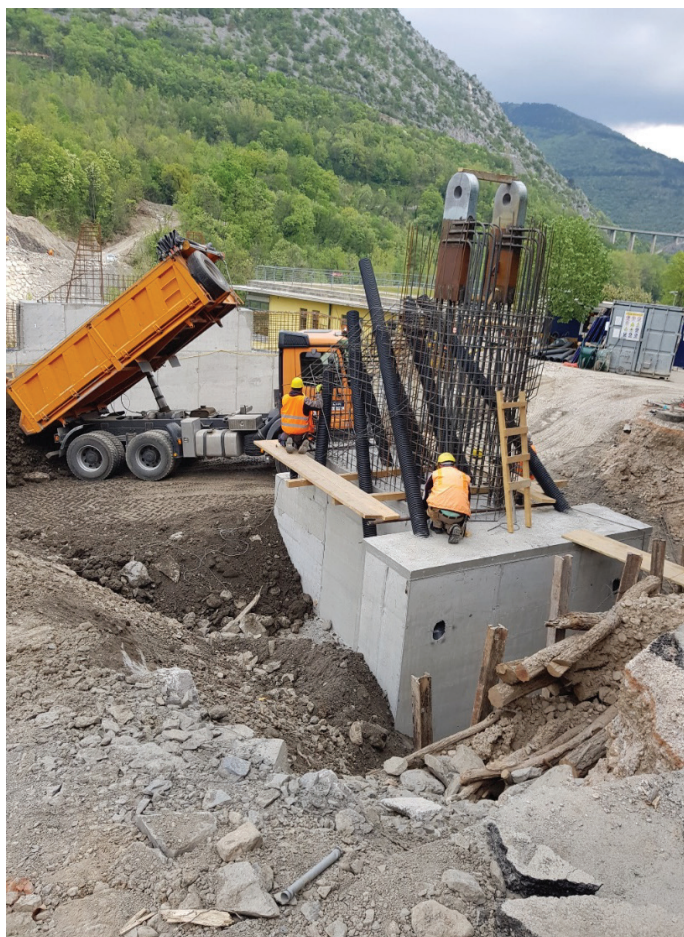
**Slika 7.** Zasip levega sidrnega bloka. Vidni so nastavki za trajna geološka sidra in vpetje nosilne zaprte jeklene vrvi za levi pylon.

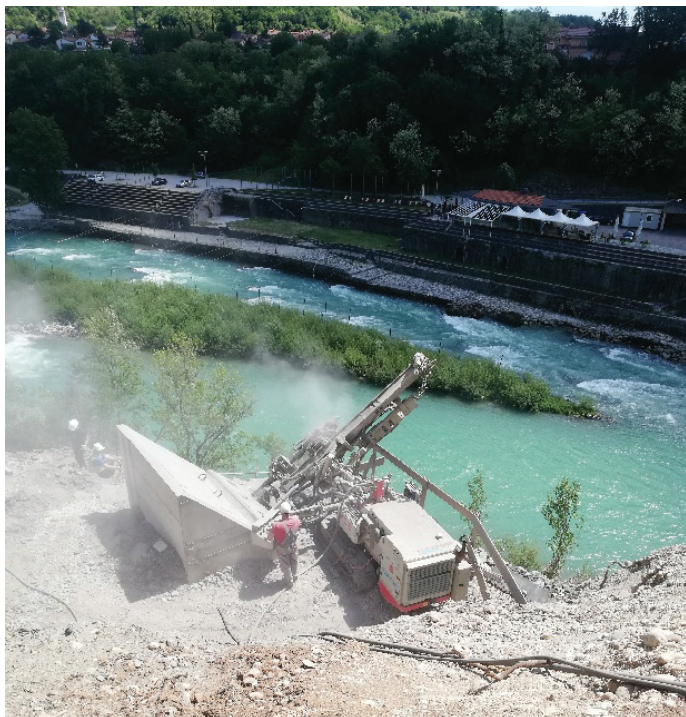
**Slika 8.** Vrtanje in vgrajevanje trajnih geotehničnih sider na desnem sidrnem bloku.

Po končanem betoniranju in zasipu krilnih zidov sta se izvedla vrtanje in vgradnja trajnih geotehničnih prednapetih sider. Na vsakem oporniku je izdelanih 11 sider nosilnosti nad 500 kN in dolžine med 20 in 30 m.

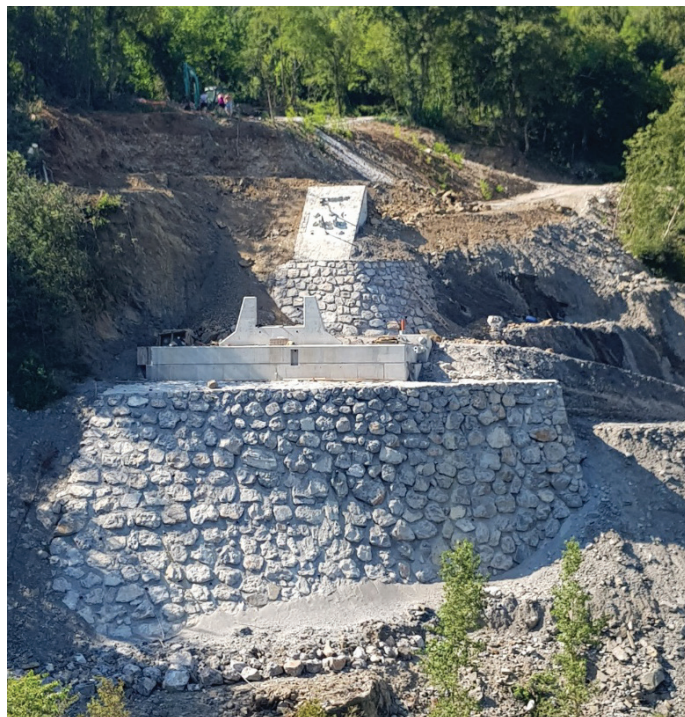
**Slika 9.** Obrežna zaščita, desni krajni opornik in sidrni blok.

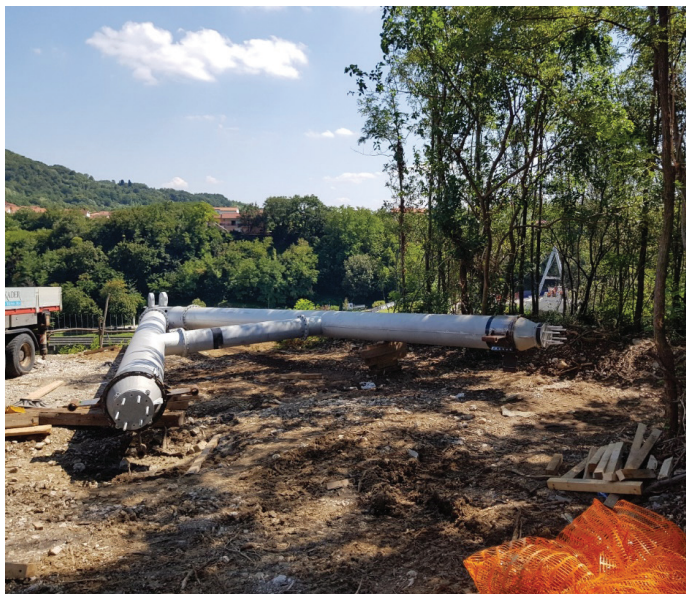
**Slika 10.** Sestavljeni desni pylon z montiranim ležiščem pred montažo na sidrišče.

Sočasno z izvedbo gradbenih del na lokaciji brvi se je v družbi Petrič, d. o. o., izdelovala kovinska konstrukcija. V ta namen je bilo treba skupaj s projektantom izdelati delavniške načrte za vsak kovinski element posebej. Po izdelavi so bili elementi odpeljani v pocinkovalnico na vroče cinkanje in nato na lokacijo brvi. Največjo težavo je predstavljal prevoz pylonov zaradi velike dolžine in oteženega dostopa do obeh opornikov.

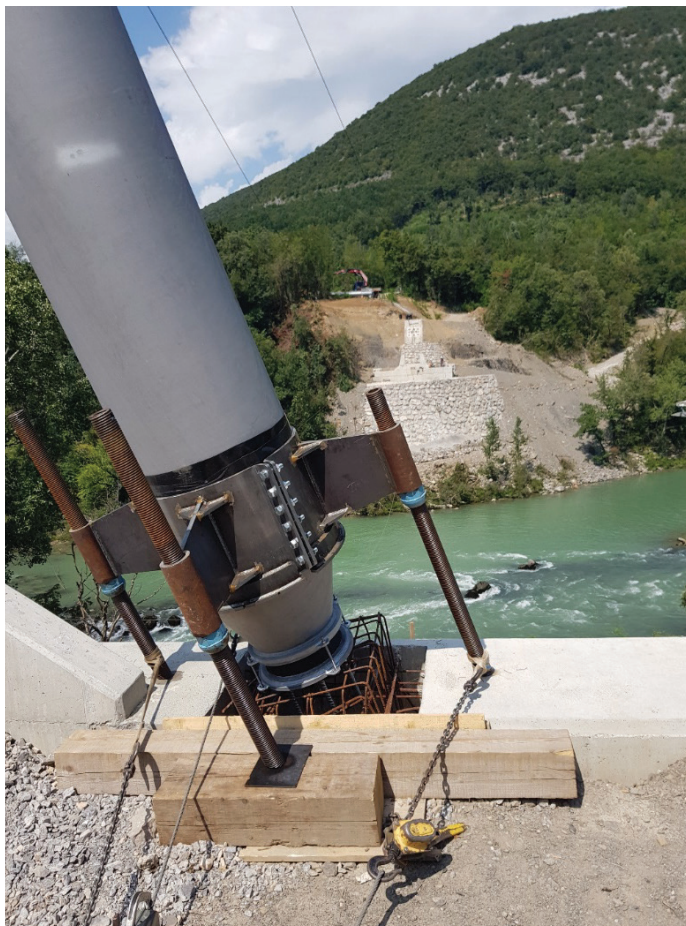
**Slika 11.** Montirani pilon na sidrišču pred betoniranjem ležišča v krilni zid opornika. Prikazana je začasna podkonstrukcija za milimetrsko natančnost naleganja pilona na ležišče.

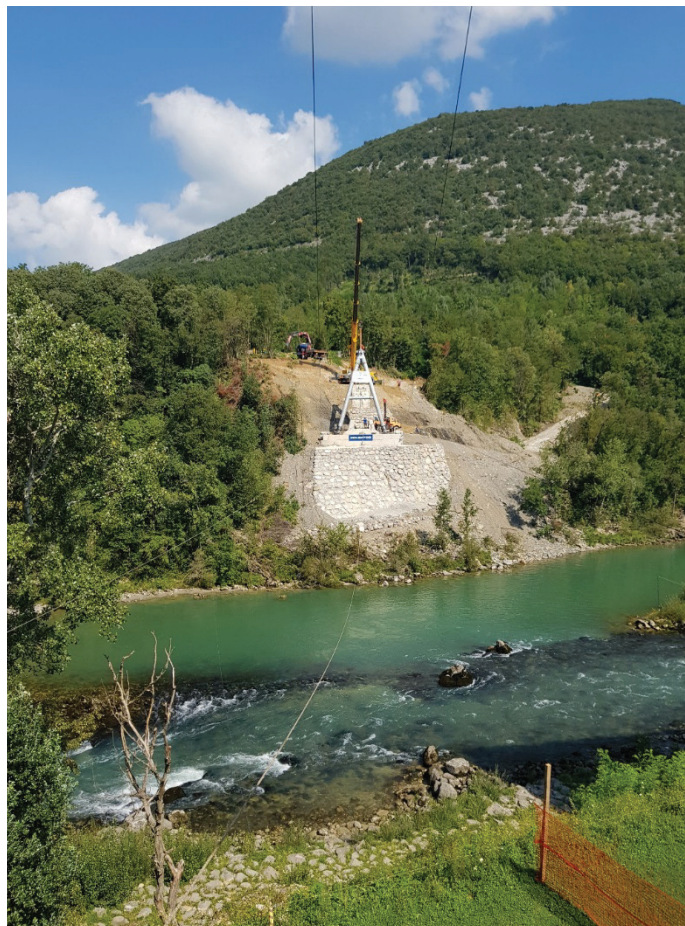
**Slika 12.** Montaža desnega pilona s pomočjo avtodvigala.

Za potrebe montaže kovinske konstrukcije brvi in pilonov je bilo treba predhodno izdelati tovorno žičnico. Montažo konstrukcije na terenu je opravila družba KASKADER, d. o. o. V času montaže kovinske konstrukcije je bilo treba prilagoditi tudi plovni režim na reki Soči.

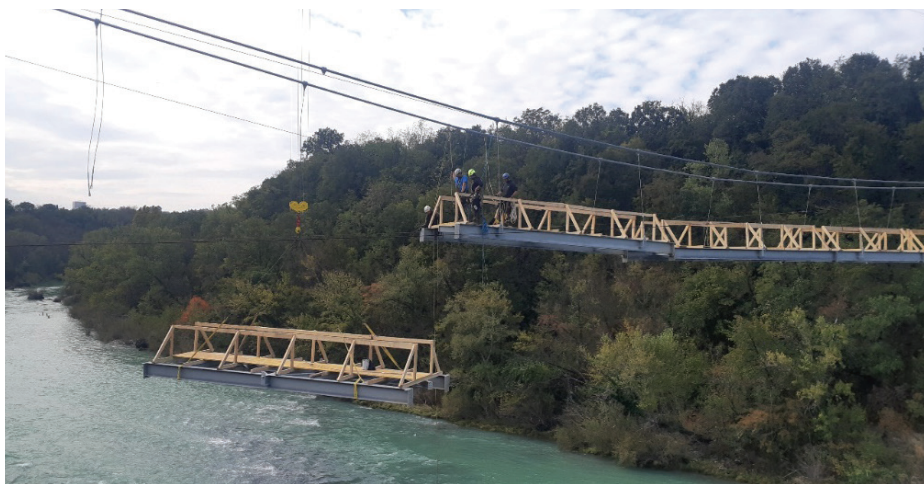
**Slika 13.** Montaža pohodnih segmentov brvi z nameščeno začasno varovalno ograjo in leseno pohodno ploskvijo.

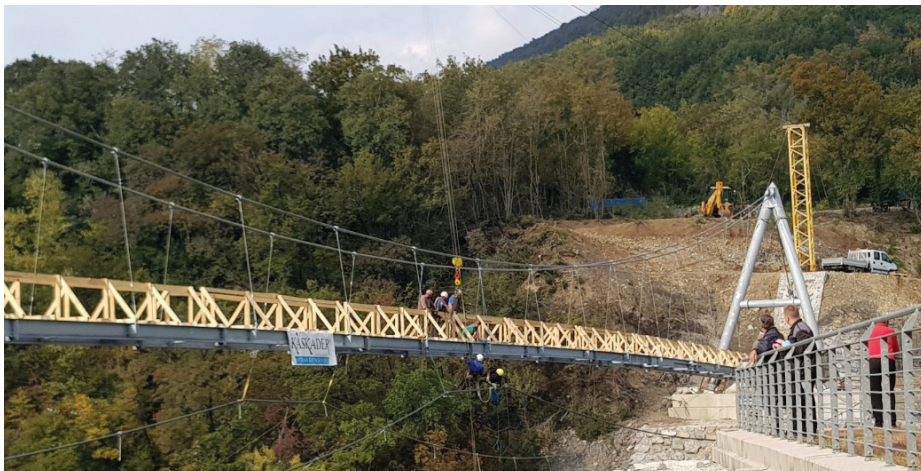
**Slika 14.** Spajanje posameznih segmentov pohodne konstrukcije in pritrdjevanje zavetrovalnih vrvi.

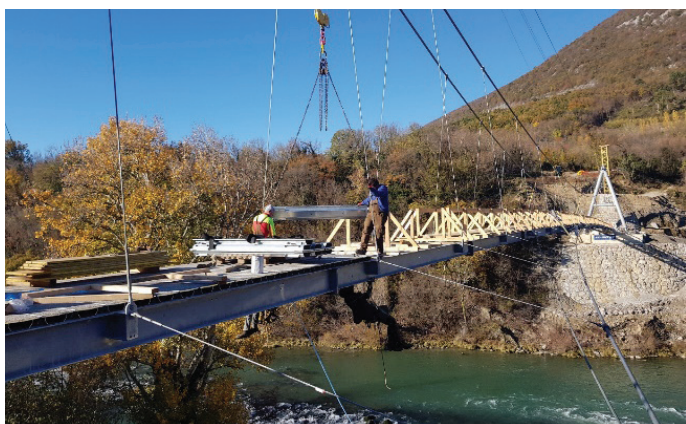
**Slika 15.** Montaža pohodnih podnic brvi in sočasna odstranitev začasne varnostne ograje in lesenega poda.

Pohodne podnice brvi so izdelane v obliki skled z izbočenim dnom in odprtino za izcejanje kondenzne vode. Po zaključku montažnih del se je skladnost loka mostu s projektiranimi karakteristikami dosegla z regulacijo napenjalnih vijakov na nosilnih jeklenicah pilona in zavetrovalnih jeklenic.

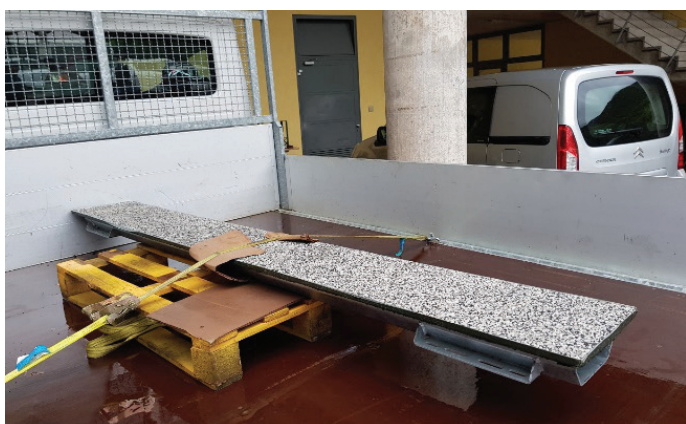
**Slika 16.** Vzorčni primer pohodne podnice s polnitvijo iz lomljenega granita in EPDM-gume.

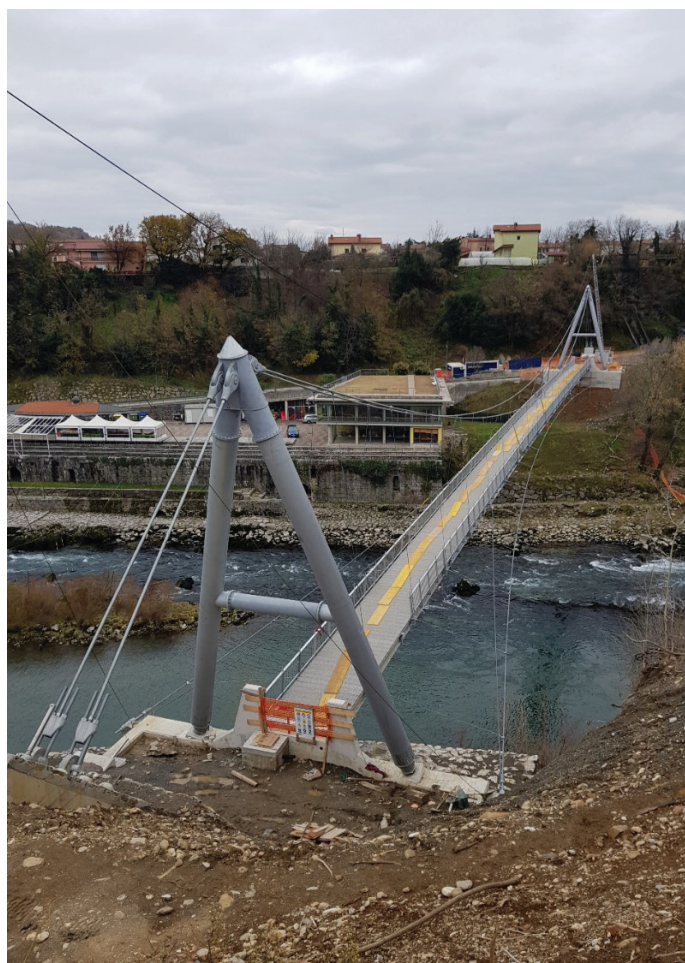
**Slika 17.** Zaključena montaža brvi in izvedena regulacija loka.
